Archeo-rapport 7
Archeologisch vooronderzoek aan de Zagerijstraat te
Membruggen

Hoofdstuk 1 Inleiding en situering

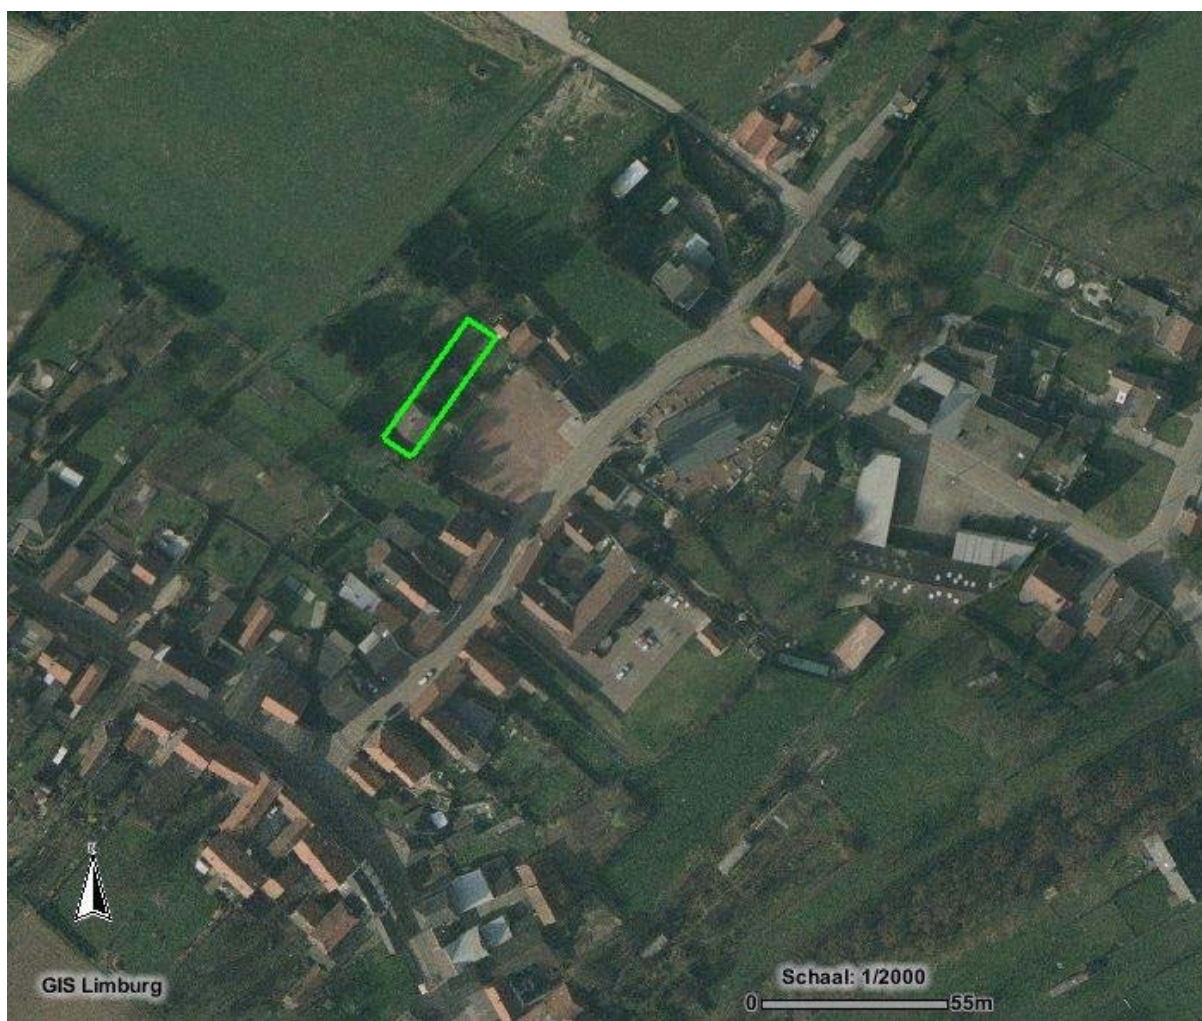
Het terrein is gesitueerd in de dorpskern van Membruggen ten zuidwesten van de kerk en gelegen aan de Zagerijstraat 11 (fig 1). Op het terrein stond reeds één huis waarvan de garage voor dit bouwproject werd afgebroken.

Fig. 1: Luchtfoto met het onderzoeksgebied.

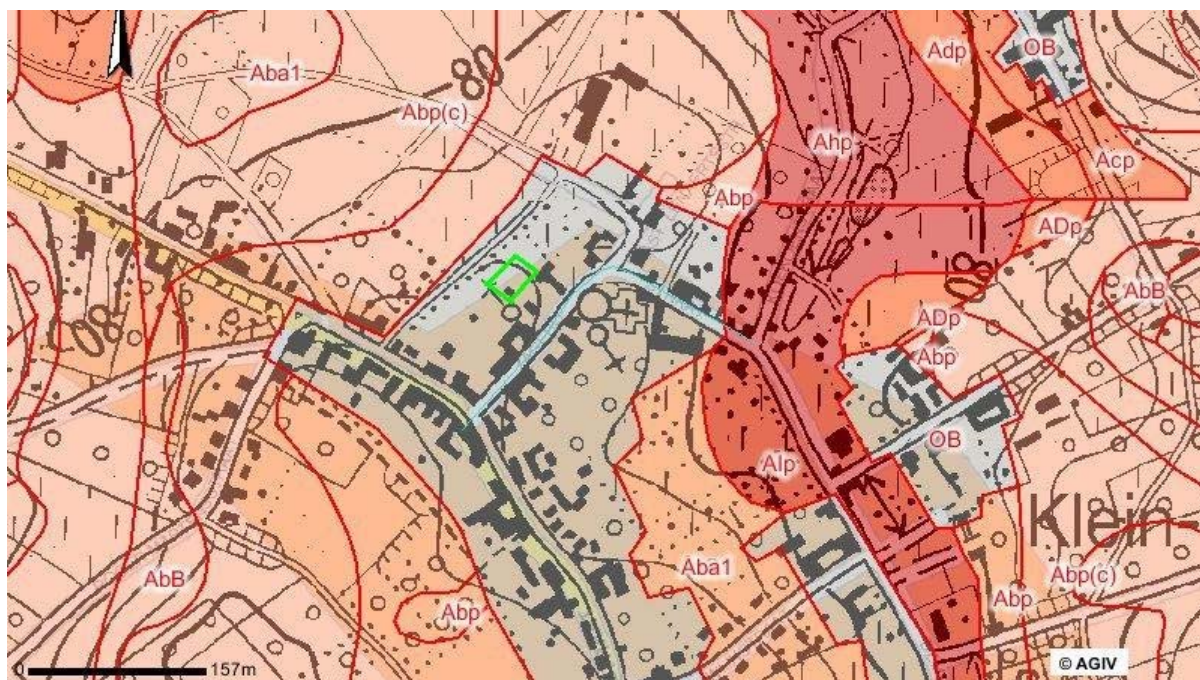
Op de bodemkaart staat het terrein opgegeven als bebouwde zone. De omliggende bodems zijn droge leembodems zonder profiel (Abp) en droge leembodems met een textuur B horizont (Aba1) (fig. 2).

Fig. 2: Bodemkaart met het onderzoeksgebied.

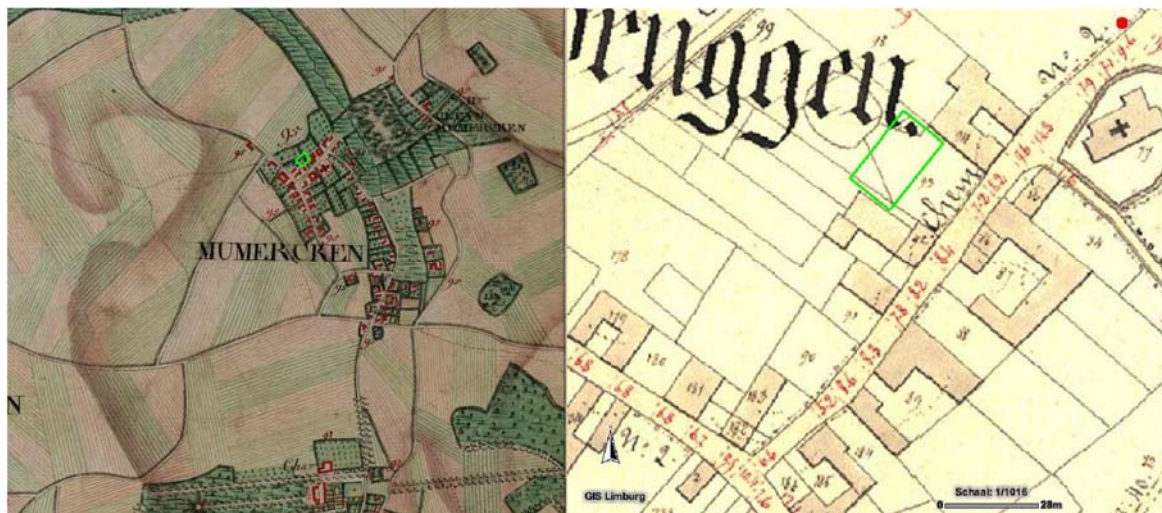
Zowel op de Ferrariskaart (1771-1778) als op de Atlas der Buurtwegen (1840) zijn geen oudere gebouwen weergegeven (fig. 3 en 4).

Fig. 3 en 4: Ferrariskaart en Atlas der Buurtwegen met het onderzoeksgebied.

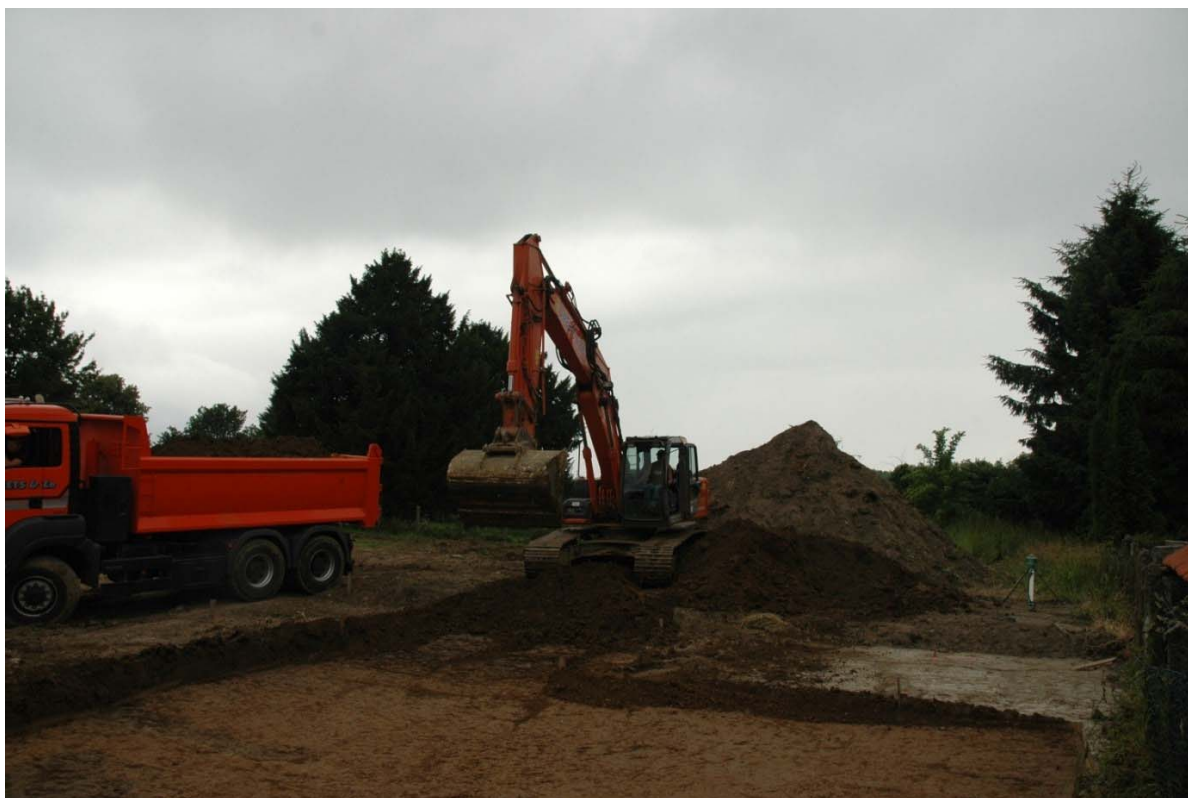
De graafwerken werden uitgevoerd door een graafmachine, met een platte bak op rupsbanden. De firma Smeets-Grondwerken werd hiervoor ingezet door de bouwheer (fig. 5). De werkput werd aangelegd volgens de grondplannen van de te bouwen huizen. Doordat het reeds aanwezige huis bewaard blijft, zit in de werkput een onderbreking met achter het huis het vervolg van de werkput met de bouwput van het laatste huis.

Fig. 5: Uitgraven van de bouwput.

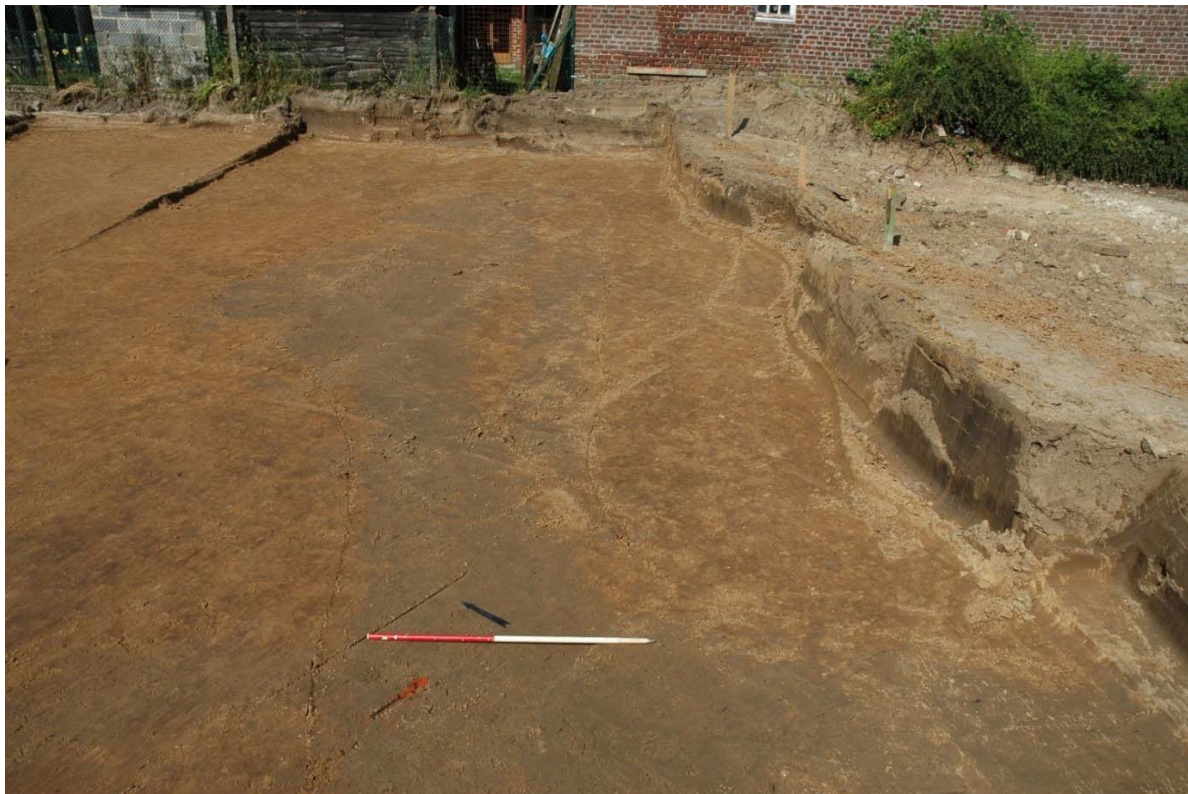
Fig. 6: Spoor 1

Spoor 1 (fig. 6) is een onregelmatige laag in het noordoosten van de werkput. In het profiel is te zien dat dit spoor tot tegen de bovenste verstoring aanloopt. Deze verstoring is ontstaan bij de huidige

afbraak- en graafwerken. Vermoedelijk is spoor 1 een aanvulling geweest tussen de helling in het westen en het muurtje dat in het oosten van het terrein de scheiding met de parking maakte.

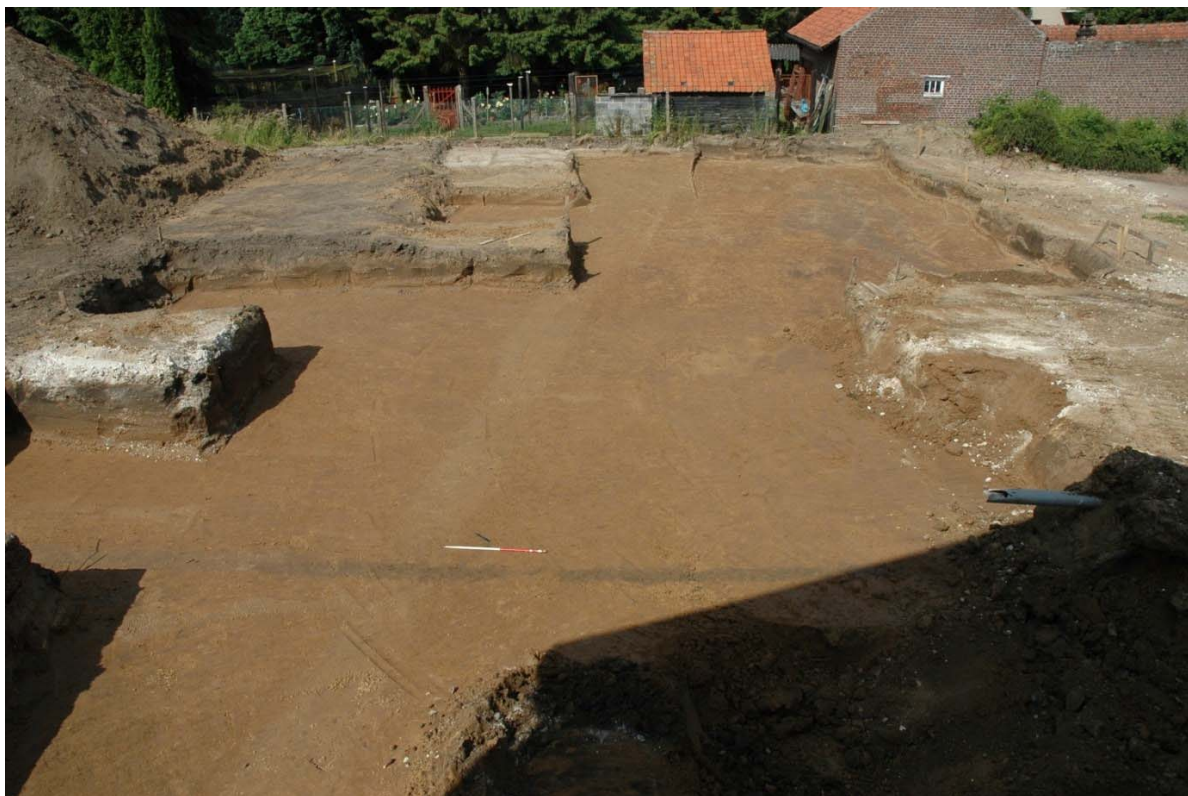
Fig. 7: Spoor 2

Spoor 2 (fig. 7) is een langwerpige dunne spoor. Boven dit spoor loopt een rioleringsbuis die van de beerput van het huis kwam. Bij het afgraven was dit spoor zichtbaar van zodra de buis weggenomen werd. Vermoedelijk werd de sleuf voor deze buis in te leggen dieper uitgegraven dan noodzakelijk en is dit achteraf terug opgevuld.

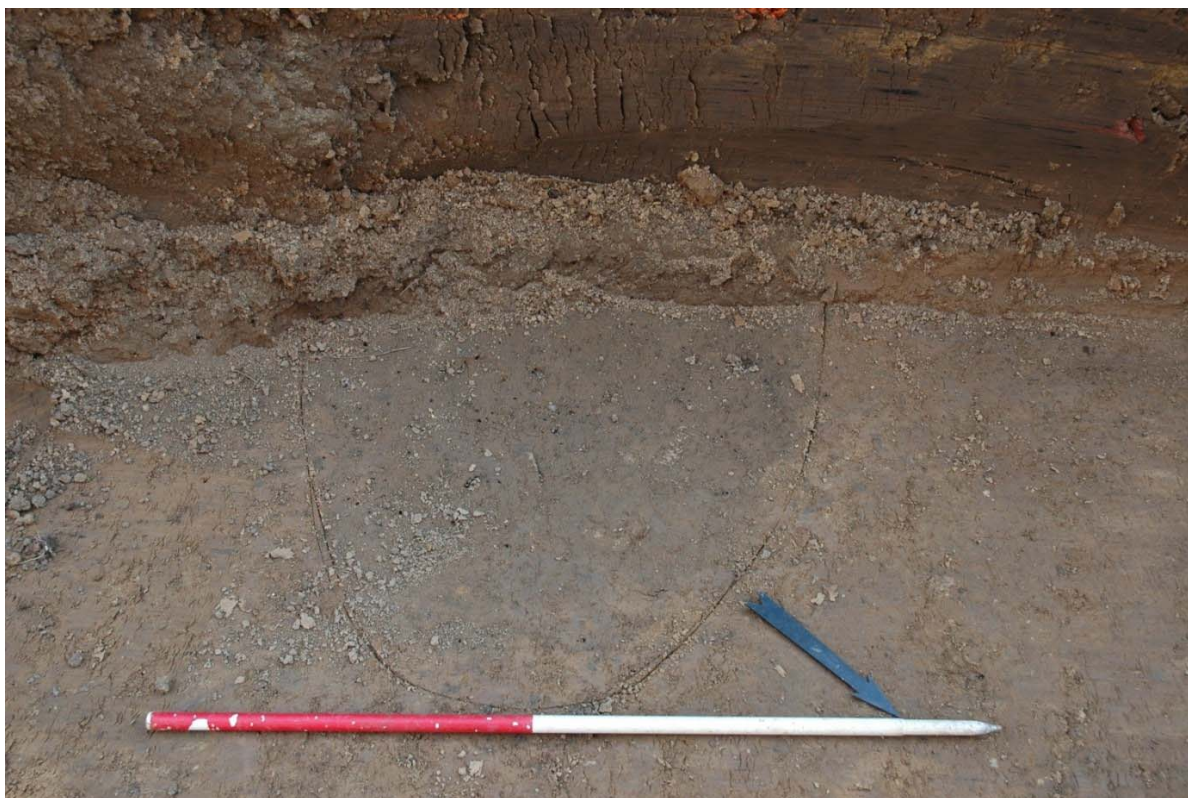
Fig. 8: Spoor 3

Spoor 3 (fig. 8) is een kuil gelegen in de laatste bouwput ten zuiden van het aanwezige huis. Deze kuil zat voor een deel in het profiel. Ook hierin werd steenkool aangetroffen en ook dit spoor liep door tot tegen de bovenste verstoring.
